Orientering af Økonomiudvalget om Støj og Vibrationer

Odense Letbane

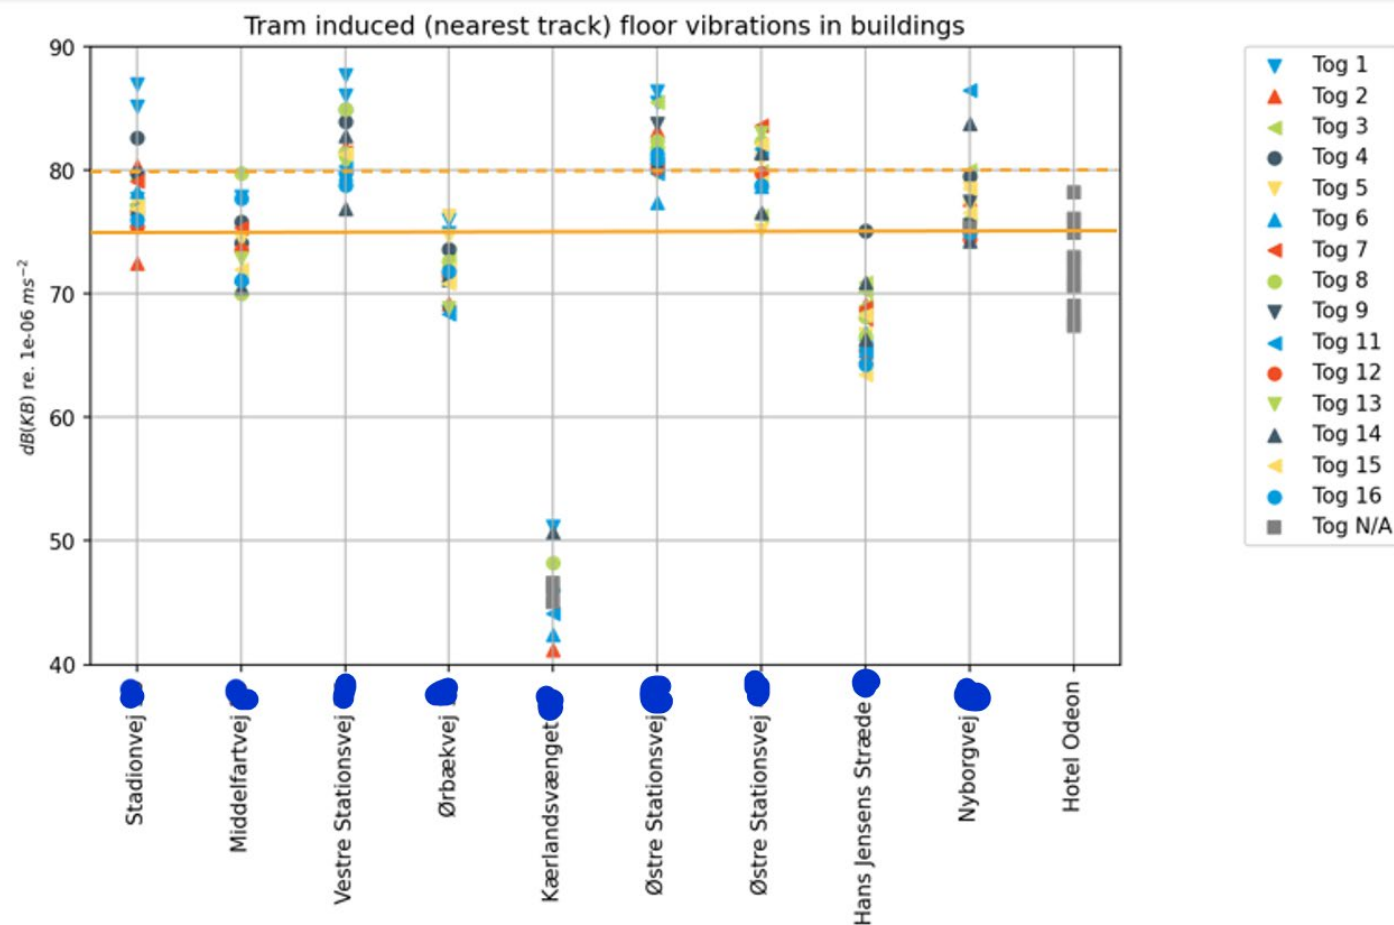
Resultater – vibrationsmålinger

- > Grafen viser målinger fra sporet nærmest bygningen

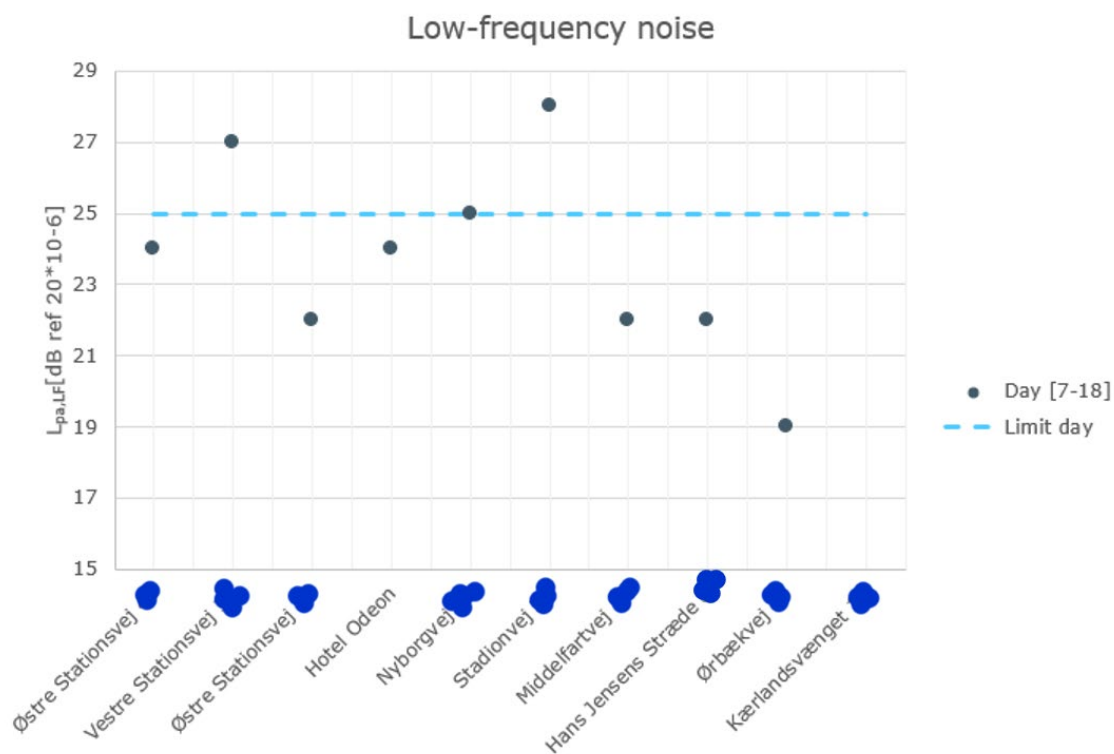
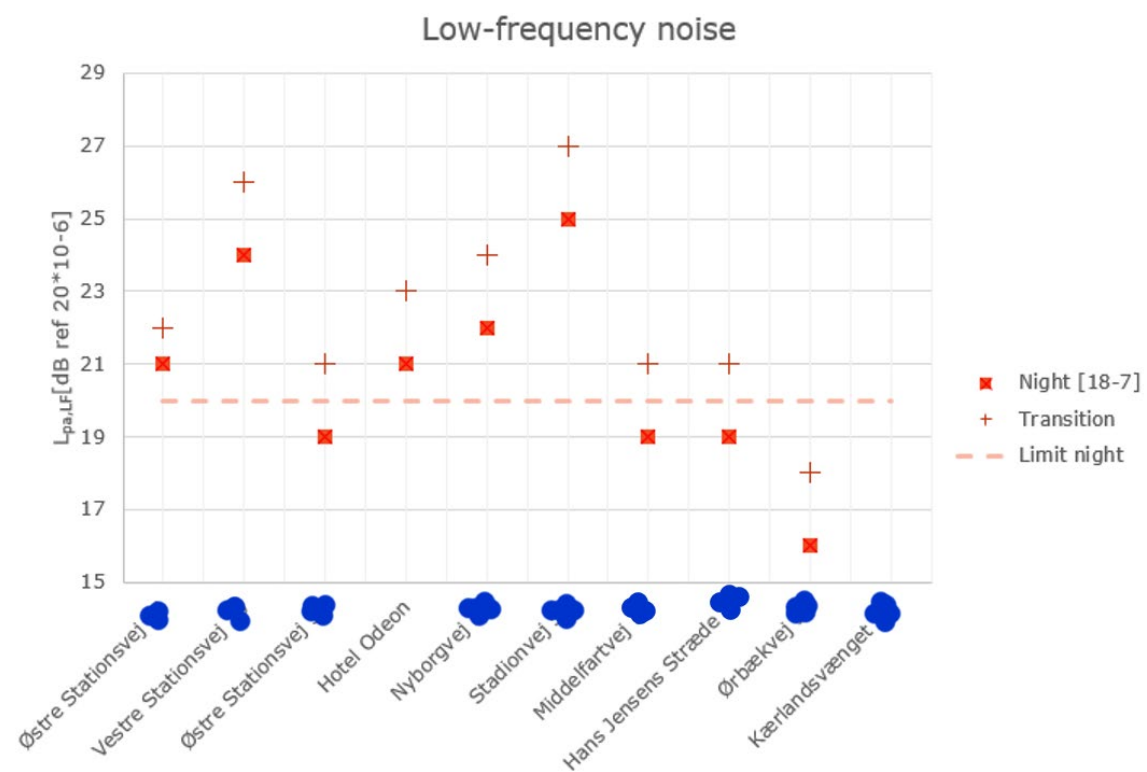
Resultater – lavfrekvent støj

Transition = I perioden fra 06.00-07.00 og fra 18.00-19.00, hvor der køres placeringskørsel

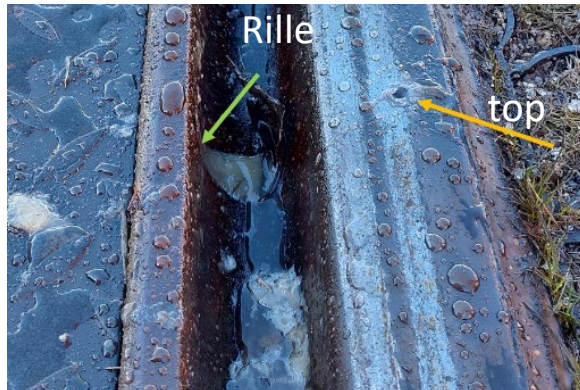
Smøring på *inderste* skinne

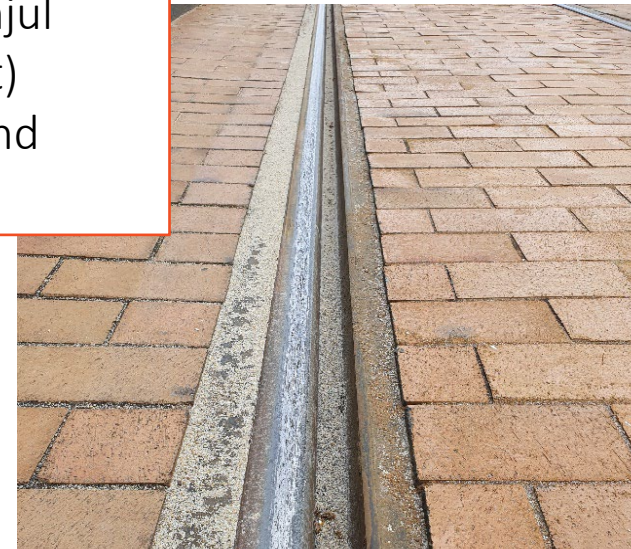
Sand i og langs spor på station

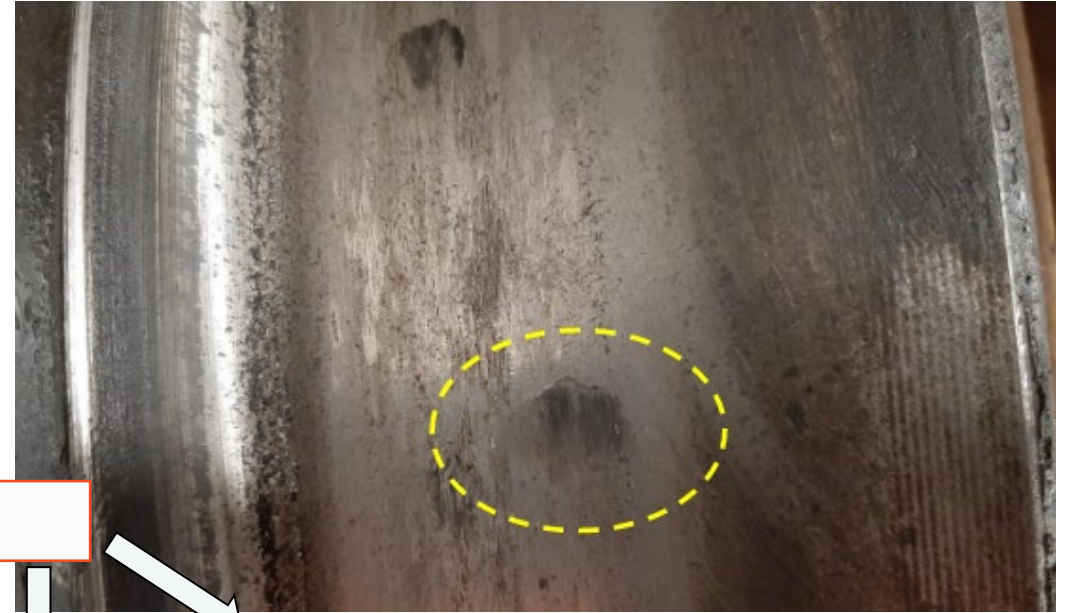
Hjul-skade, Kilde: Dekra-rapport til OL

- Hjulafdrejningerne har en tydelig og positiv effekt
- Odense Letbane afdrejer hjul 10-20 gange oftere end planlagt, for at reducere vibrationer og støj

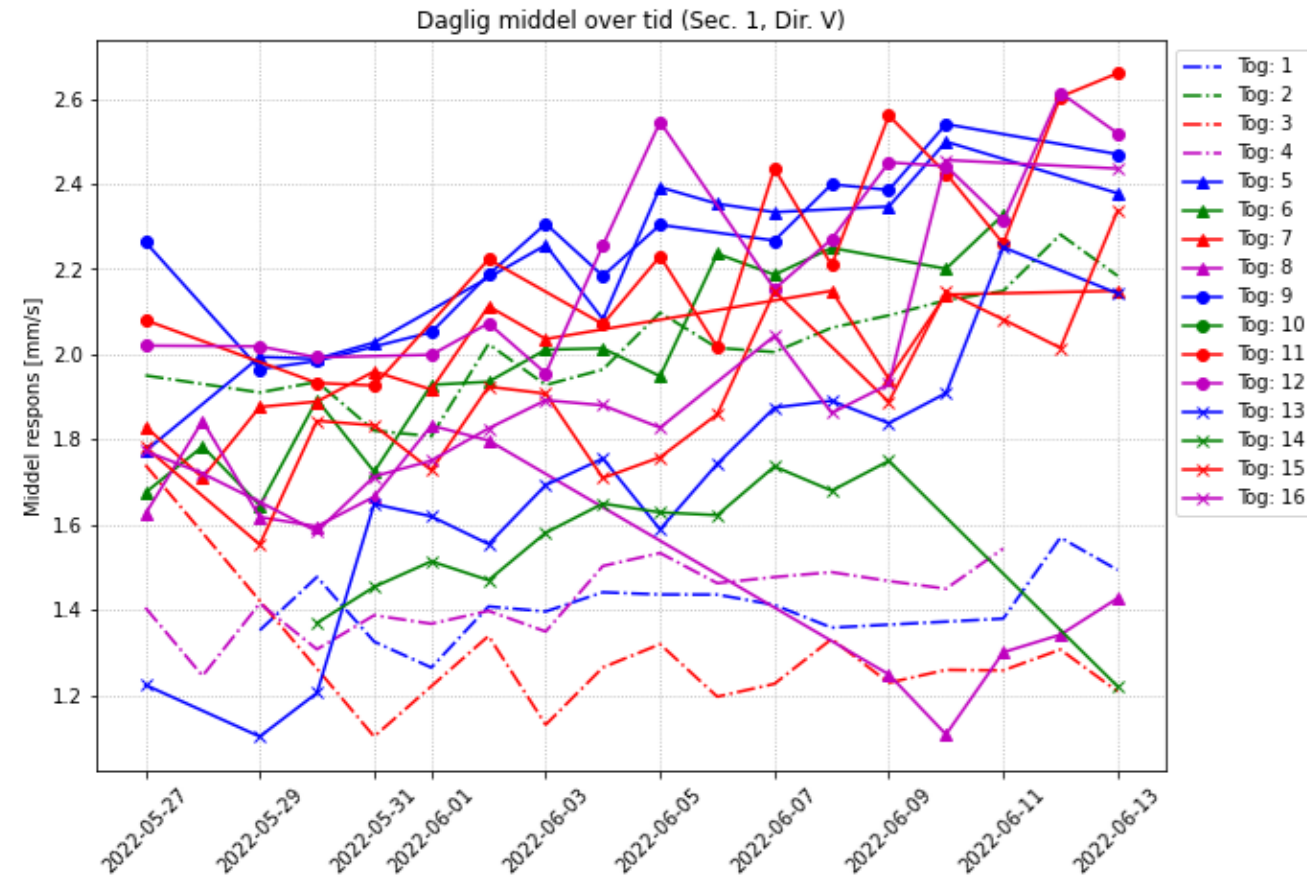
- Der er tydelig sammenhæng mellem hjulskader og vibrationer
- Fra målestationen følges udviklingen af togenes tilstand dagligt
- Data anvendes til at prioritere hvilke tog der skal afdrejes som de næste
