Orientering af Økonomiudvalget om Støj og Vibrationer

Odense Letbane

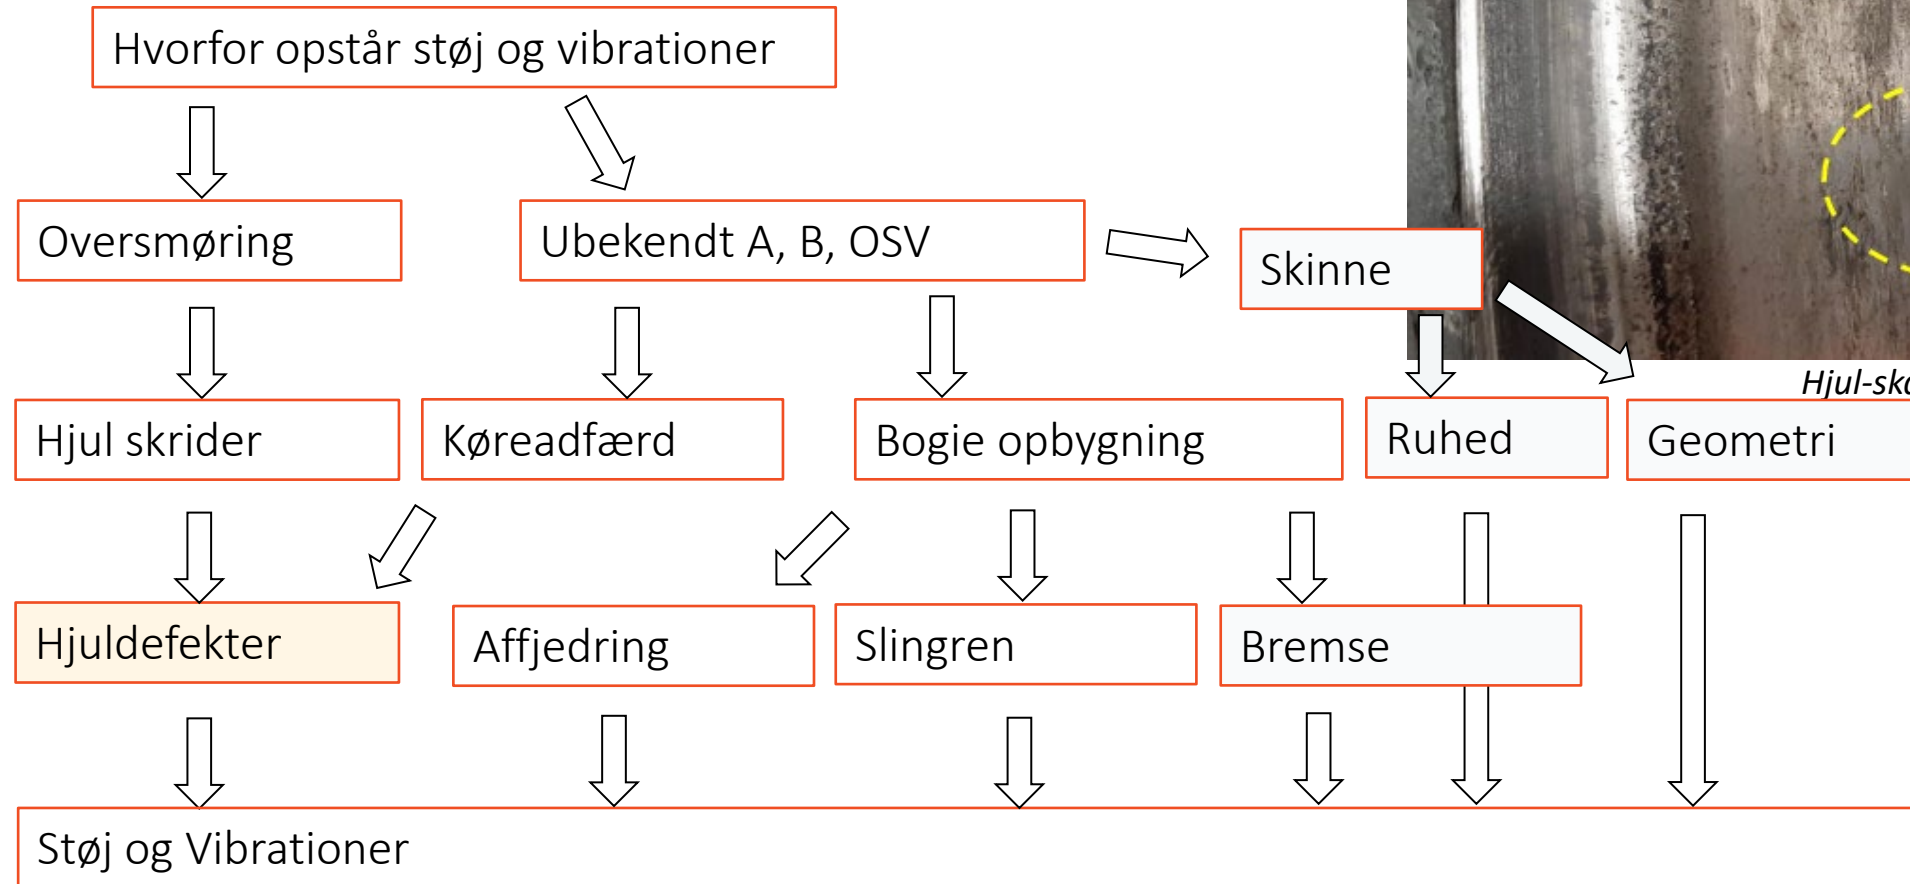
- Der er tydelig sammenhæng mellem hjulskader og vibrationer
- Fra målestationen følges udviklingen af togenes tilstand dagligt
- Data anvendes til at prioritere hvilke tog der skal afdrejes som de næste
